菏泽市牡丹区李峨嘉园 C3 建设项目地 块土壤污染状况调查报告

委托单位：菏泽嘉利置业有限公司

编制单位：菏泽圆星环保科技有限公司

编制日期：2021 年 3 月

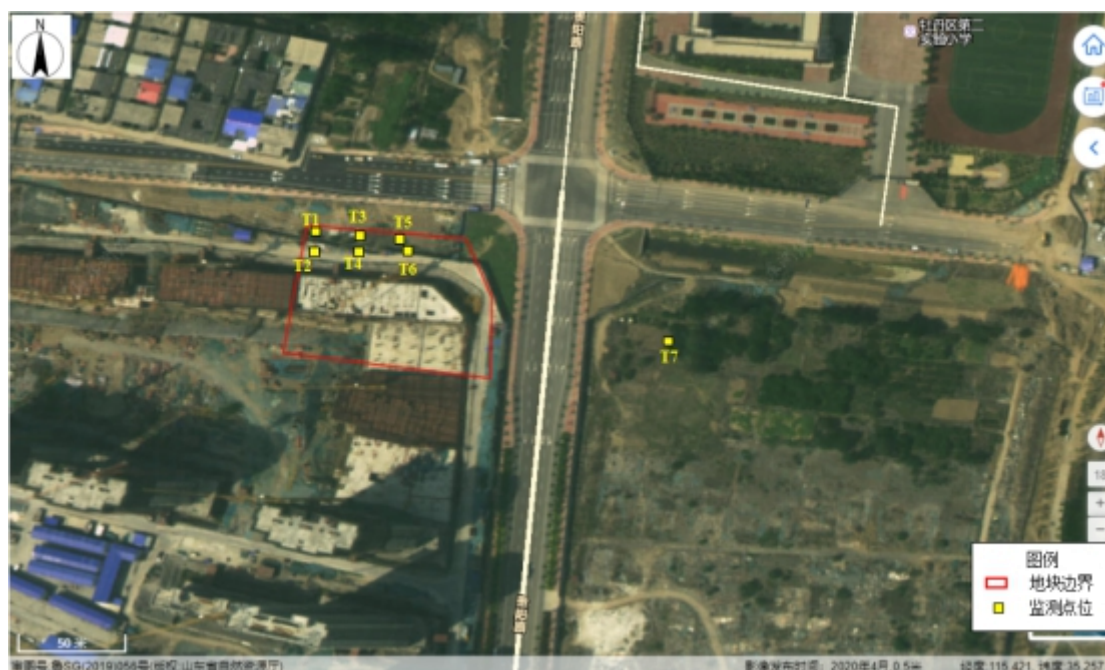
图4.2-1 地块内土壤检测布点图

技有限公司根据《建设用地土壤污染风险管控和修复监测技术导则》（HJ 25.2-2019）中 6.1.1 的布点原则，采用光离子化检测仪（PID）（仪器型号为 TY2000-D）、XRF（仪器型号 EXPLORER9000），在项目地块范围内选取了 T1-T6 六个检测点位、T7 一个对照点位进行了 PID 和 XRF 检测，布点位置图 4.2-1 PID 和 XRF 检测布点图。检测数据见附件 11 土壤采样现场筛查记录，检测照片见附件 10。
