曹县常乐集镇沙土李村迁建安置项目地块土壤污染状况调查报告

1 前言

曹县常乐集镇沙土李村迁建安置项目地块位于菏泽市曹县常乐镇沙土李村北约 300 米，南邻曹县美多林木业有限公司，其余三面为曹县常乐集镇沙土李村农用地。本次调查地块的面积为 4195m²，原地块用地性质为农用地，根据委托单位提供的曹县常乐集镇规划图，本项目地块规划用地为居住用地（R），属于《土壤环境质量建设用地土壤污染风险管控标准（试行）》（GB 36600-2018）中的第一类用地。

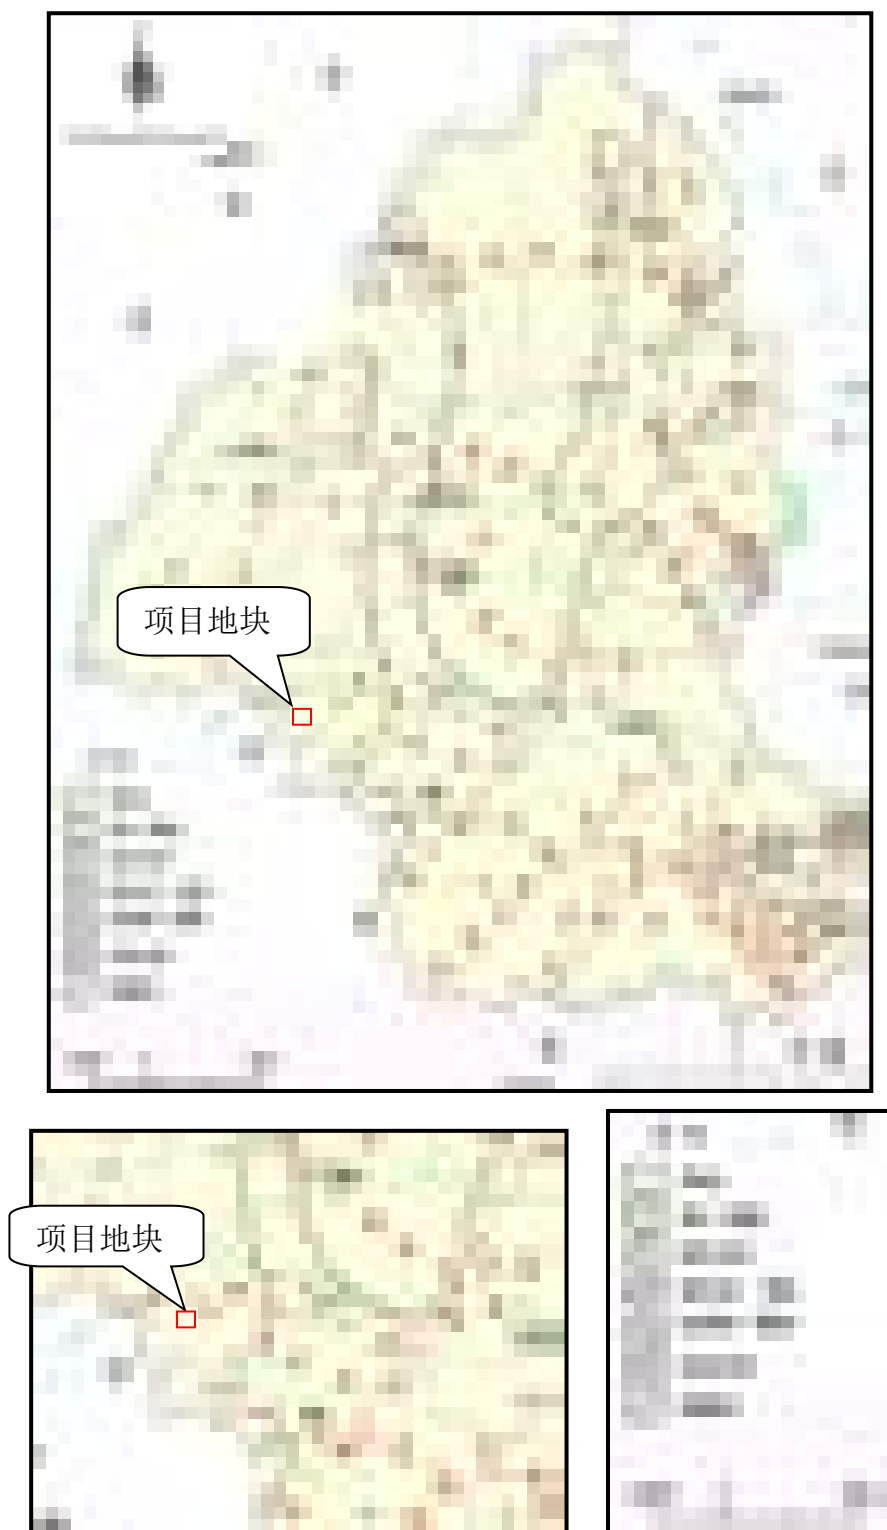
图 3.1.4 调查地块区域地质构造图

菏泽市地处华北地块之鲁西断块的鲁西南凹陷西南缘。西部以聊城—兰考大断裂为界与冀渤断块的临清凹陷相邻。南部以黄河隐伏断裂为界与皖豫断块为邻。四级构造单元自北向南为汶泗凹陷、菏泽凸起。区内以断裂构造为主，皆为隐伏断裂。方向以北东向、东西向为主。工程区活动断裂对全区虽有影响，但尚未见明显错断全新世地层的迹象，断层在地表露头也难以发现，表明活动断裂活动性深部强，浅部弱，因此不可能造成地基错位变形。调查地块区域地质构造图见图 3.1-4。

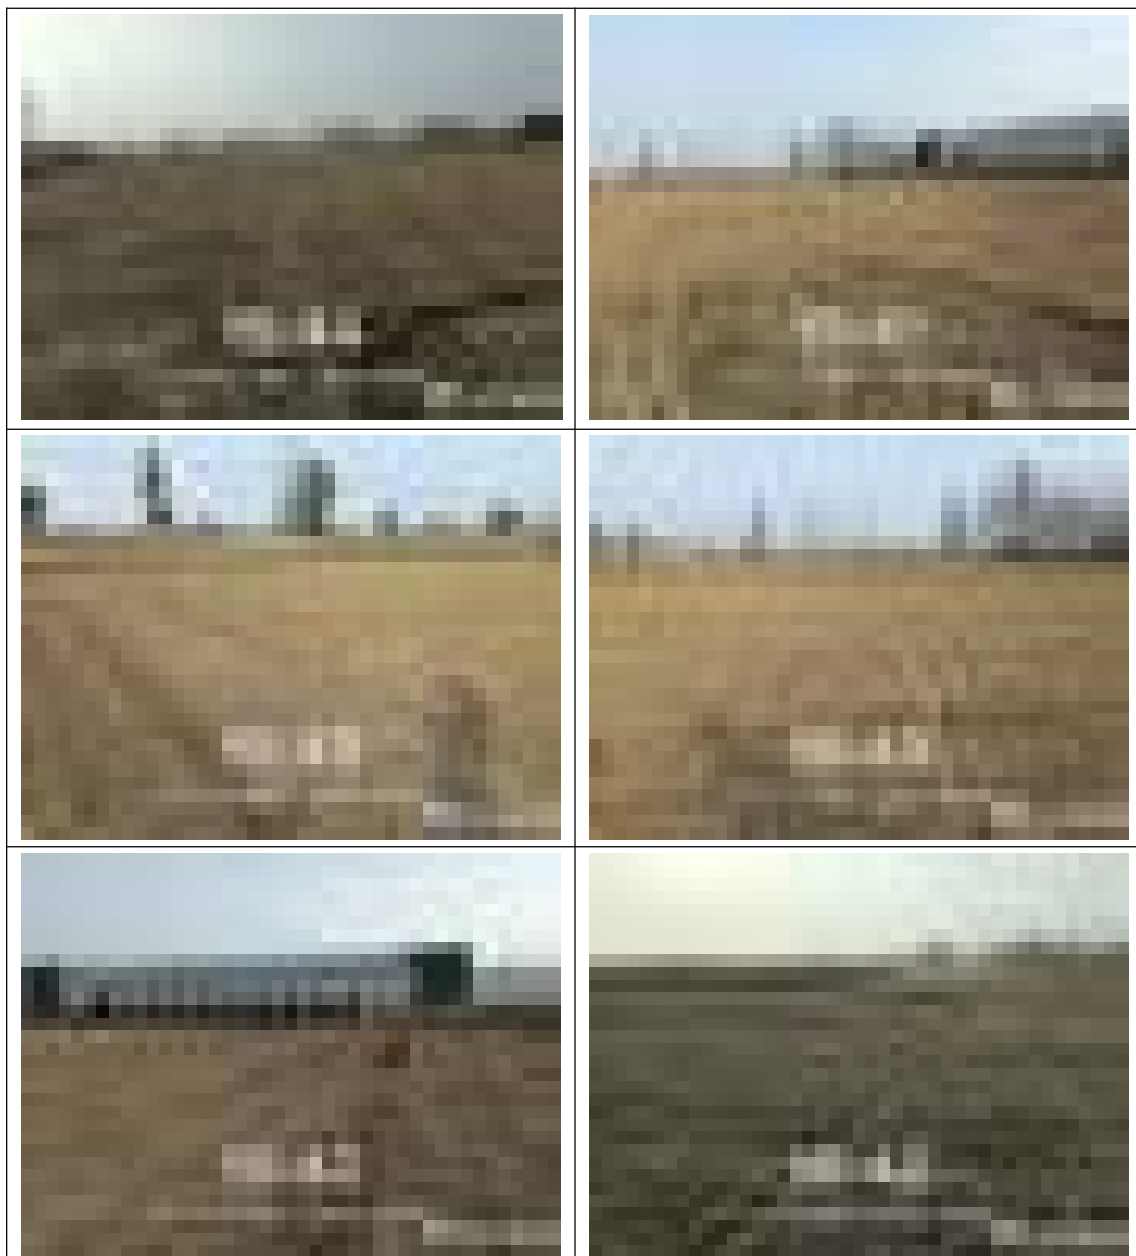
图 3.3-1 项目地块现状图

该项目地块位于菏泽市曹县常乐镇沙土李村北约 300 米，南邻曹县美多林木业有限公司，其余三面均为农用地。根据现场勘查可知，地块范围内目前为农用地，且部分农作物已清除。地块现状见图 3.3-1。

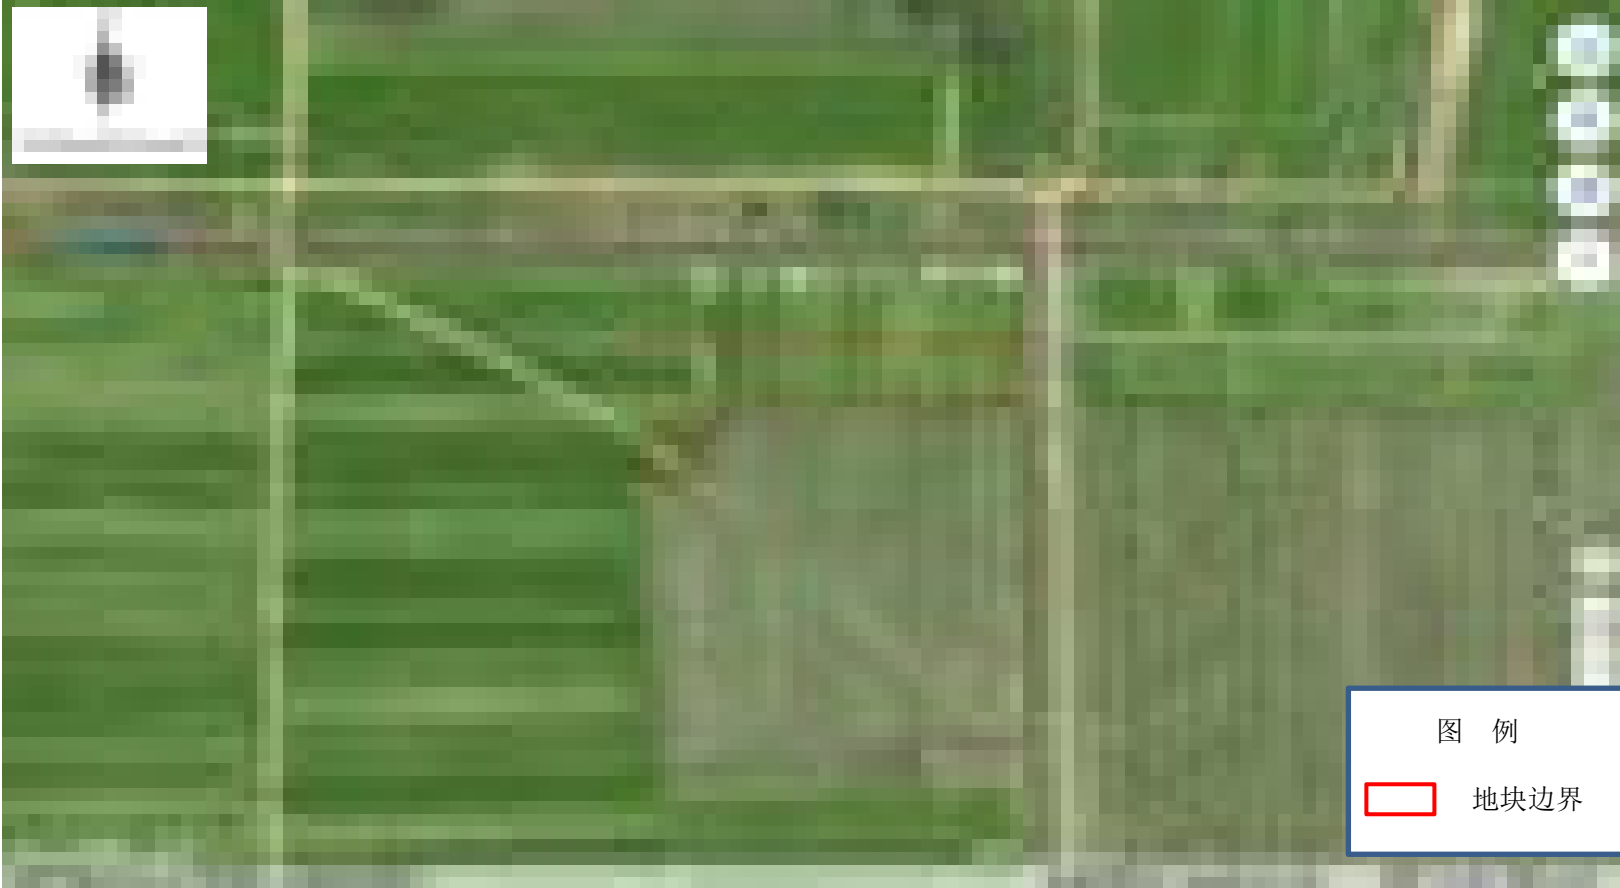
2008 年项目地块历史影像图

2008 年项目地块为农用地。
