东明农商银行综合办公楼项目地块

土壤污染状况调查报告

委托单位：山东东明农村商业银行股份有限公司

编制单位：山东国衡检测技术有限公司

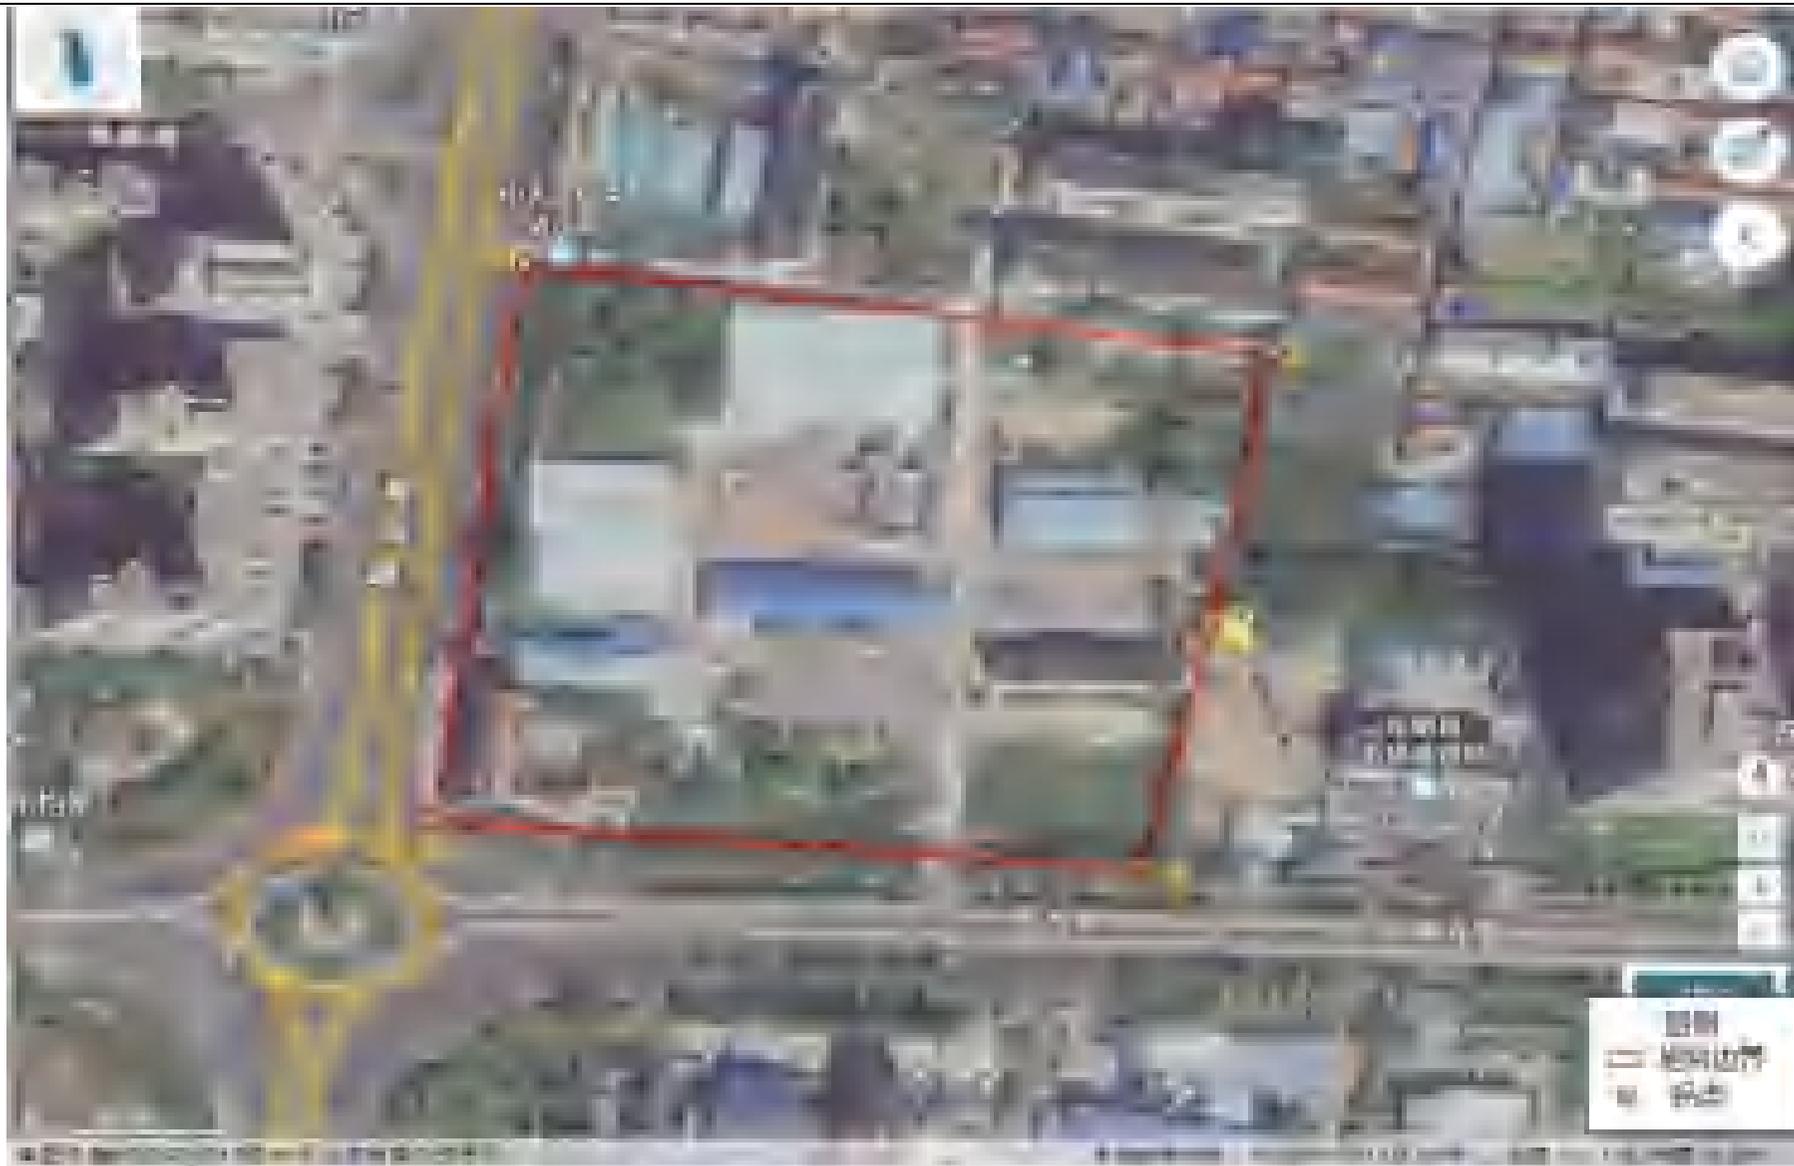
图 2.2-1 调查范围示意图

本次地块土壤污染状况调查的范围为东明农商银行综合办公楼项目地块，位于菏泽市东明县曙光路99号，南邻曙光路，东邻东明县市场监管局，西邻黄河路，北邻东三里村，地块总占地面积 38595m²。本项目调查范围示意图见图 2.2-1，调查地块勘测定界图 见图2.2-2，拐点坐标一览表见表2.2-1，采用的坐标系为

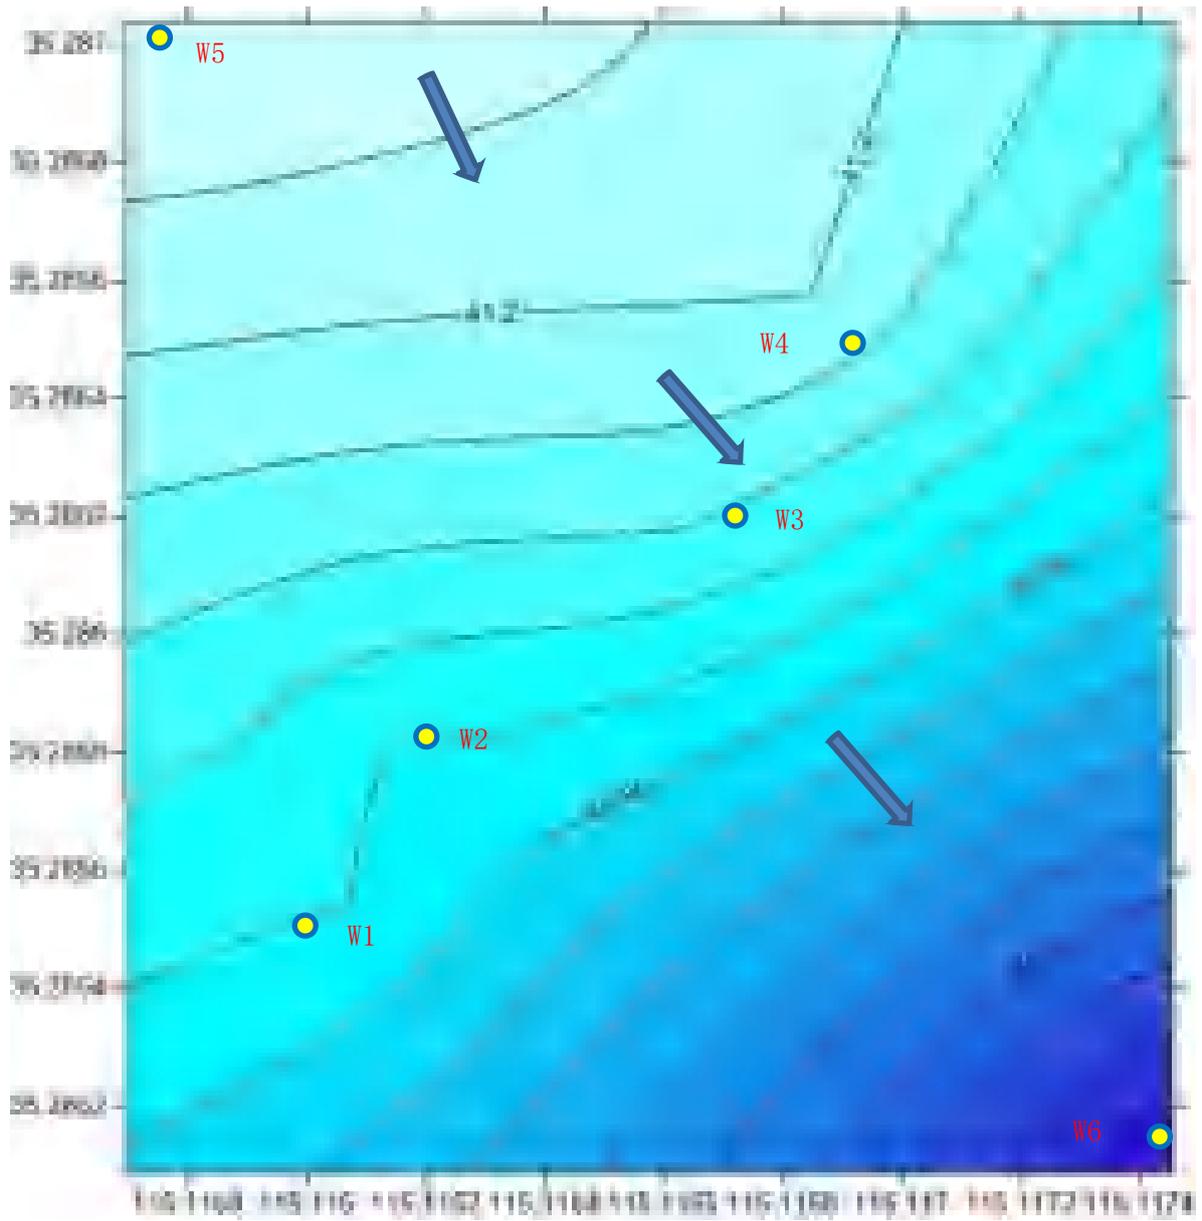
图 3.1-6 地块内地下水流向图

地块调查期间，钻孔内测量地下水静止水位埋深为1.6-2.3m，地下水监测井数据见上表3.1-1，地下水流向为自西向东偏南，与收集到的地下水流向资料基本一致。

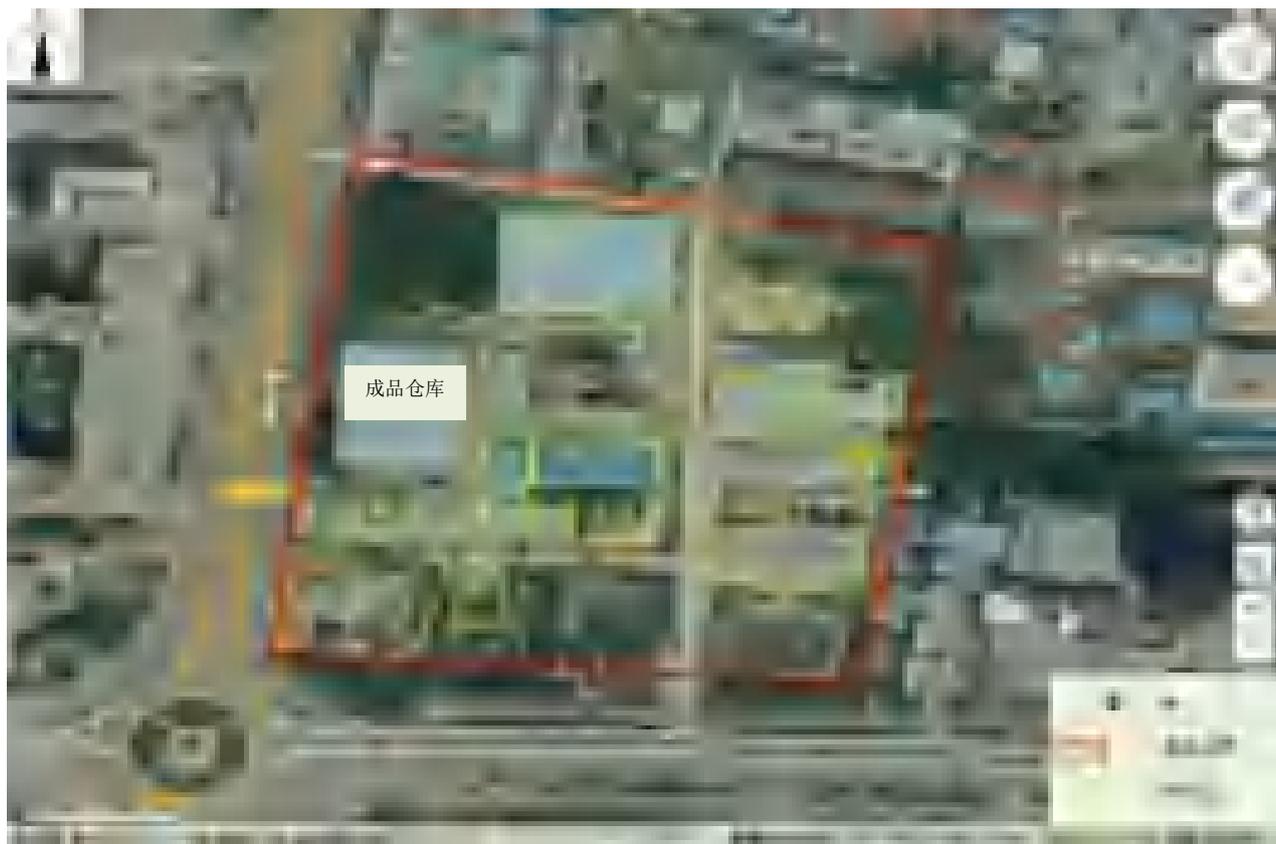
图3.3-1地块现状图

调查地块为山东大树生物工程技术有限公司，2012年公司搬迁至菏泽，本厂区停产，原有企业厂房仍留存，2013年-2022年部分厂房，用于租赁。租赁于政晨汽车服务中心、黑豹物流、东明县职业中专、山东旺旺食品有限公司使用。目前厂区内主要建筑已拆除，仅剩用于东明县职业中专和仓库位置未拆除，且已停止使用。厂区总占地面积38595 m²。地块现状图见图 3.3-1，地块内土地利用情况见表3.3-1，地块现状图见表3.3-2。

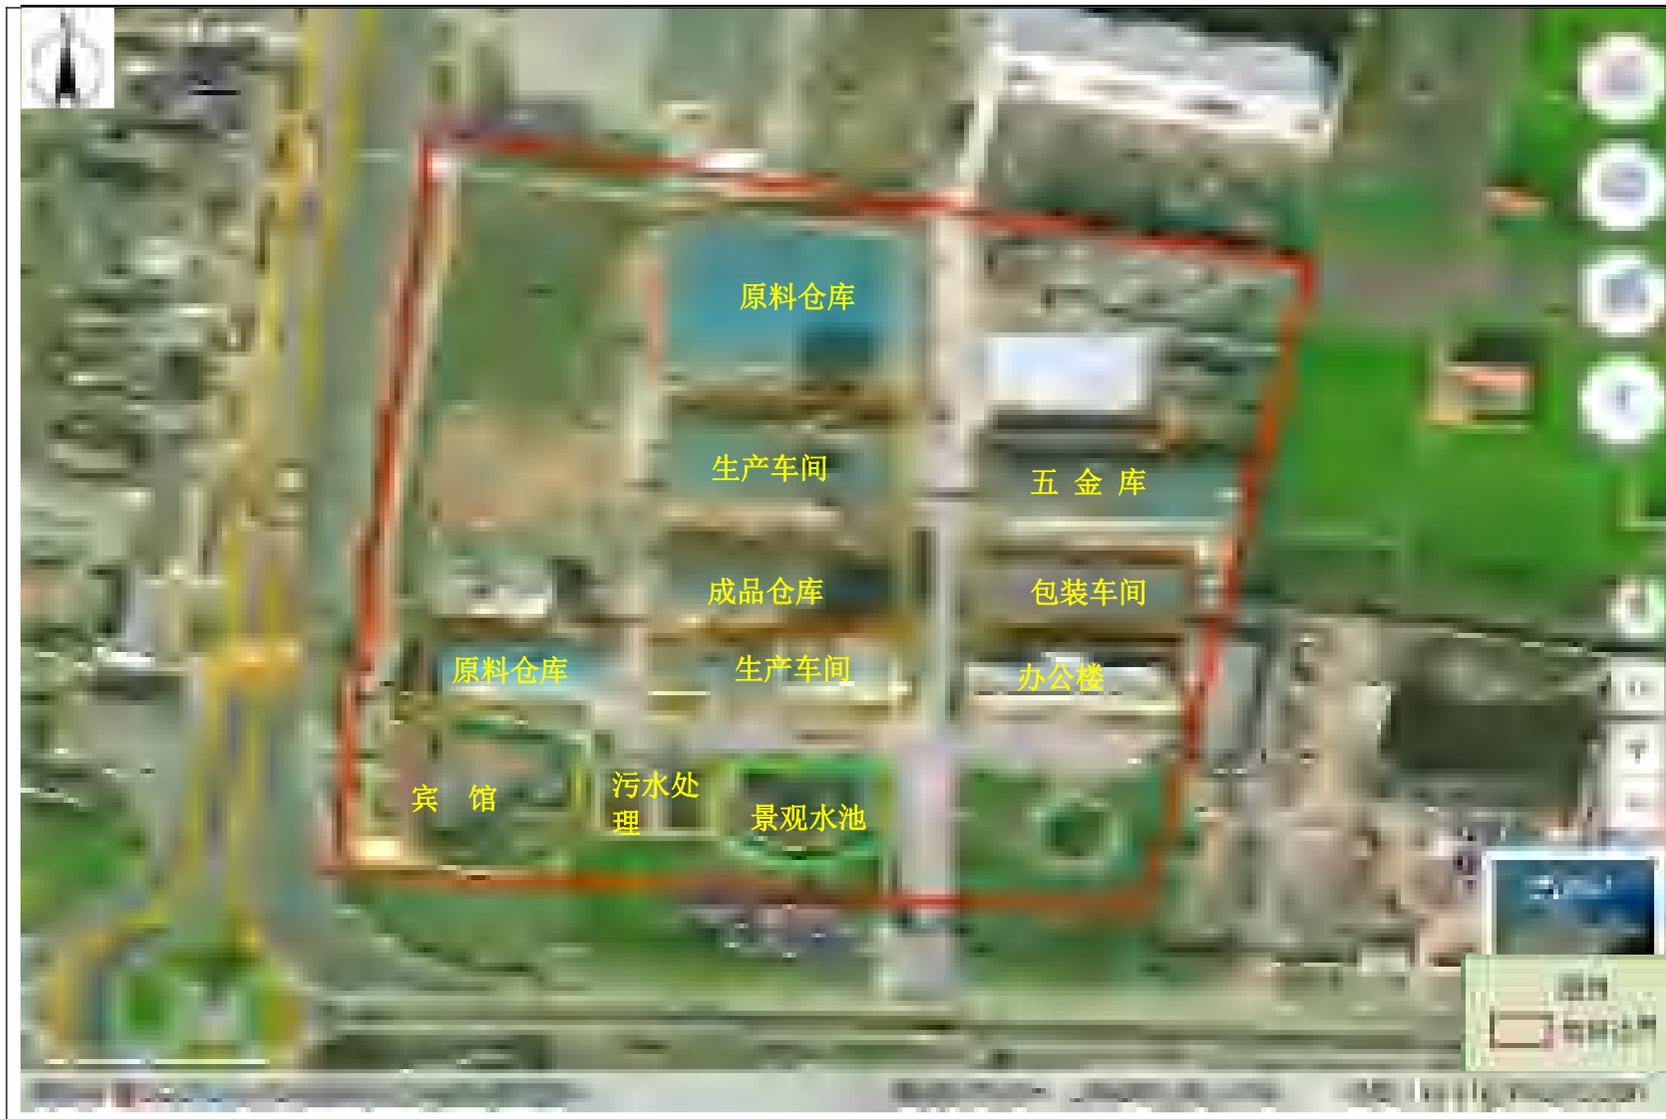
2008年11月历史影像图，地块内西南角为临街宾馆，其余为大树科技生产厂区和办公区。

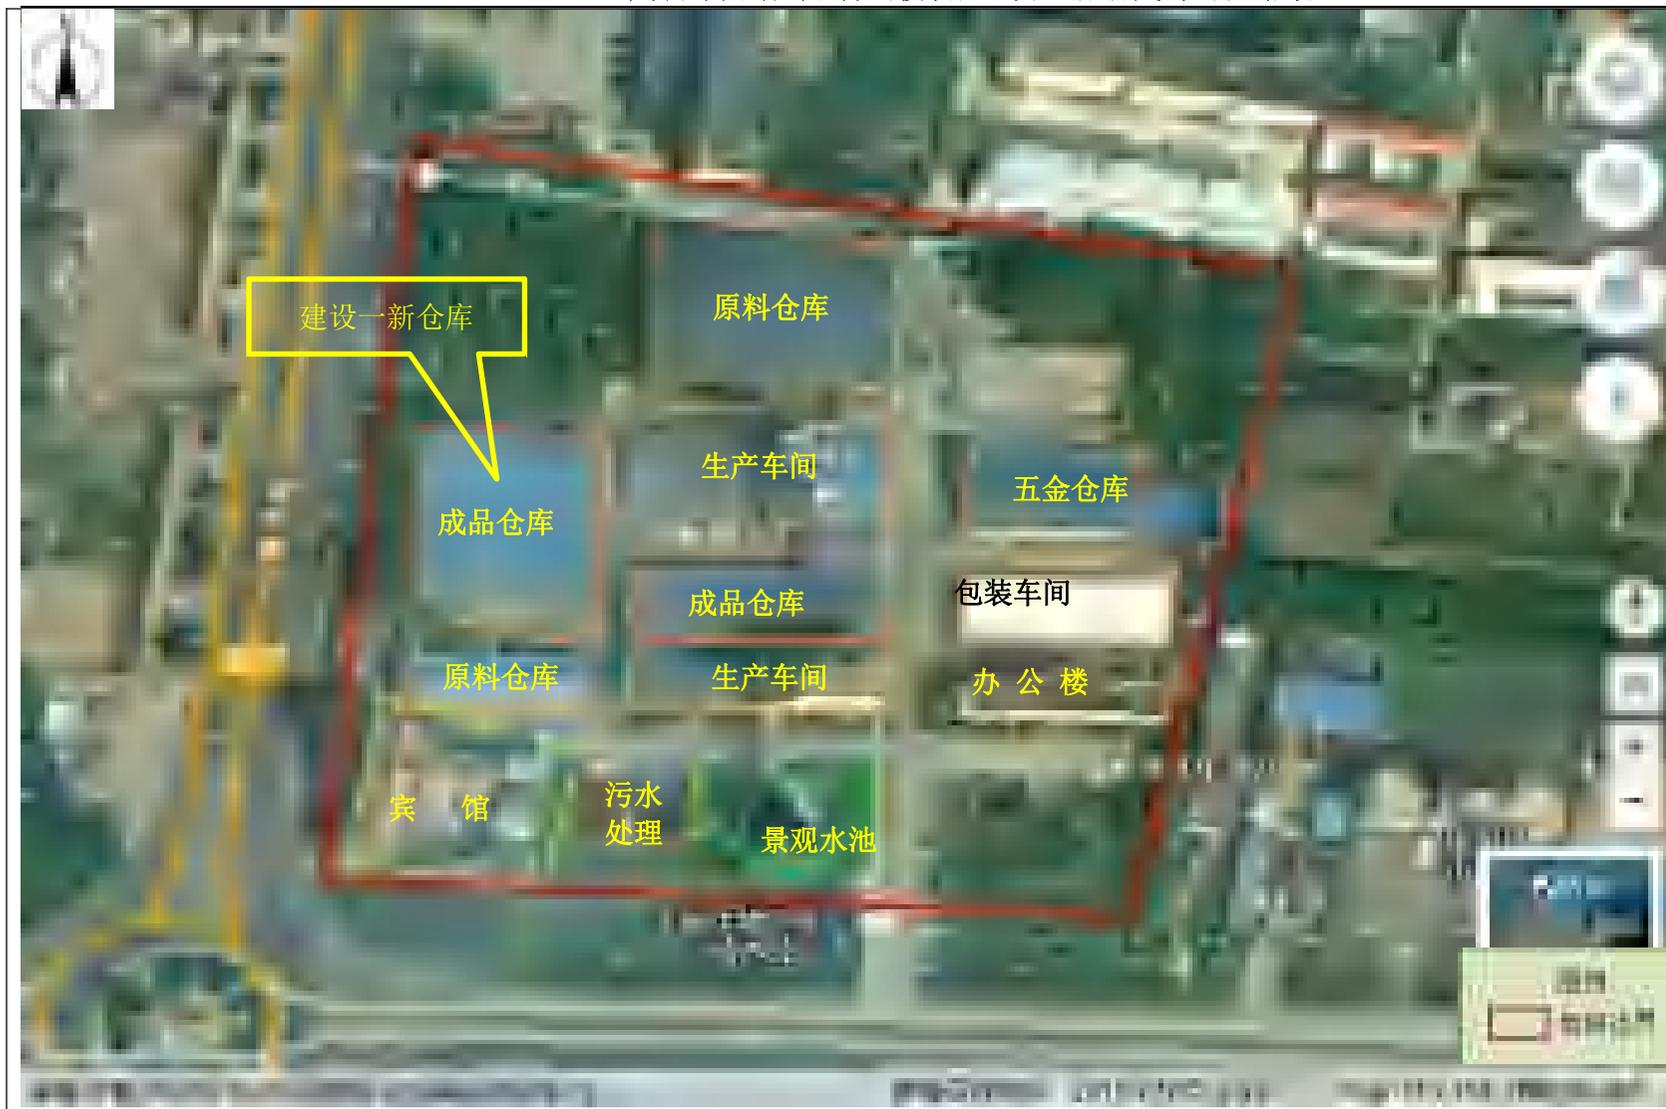
2012年历史影像图，相比2008年，原料仓库北侧新建设一成品仓库，其余无明显变化。

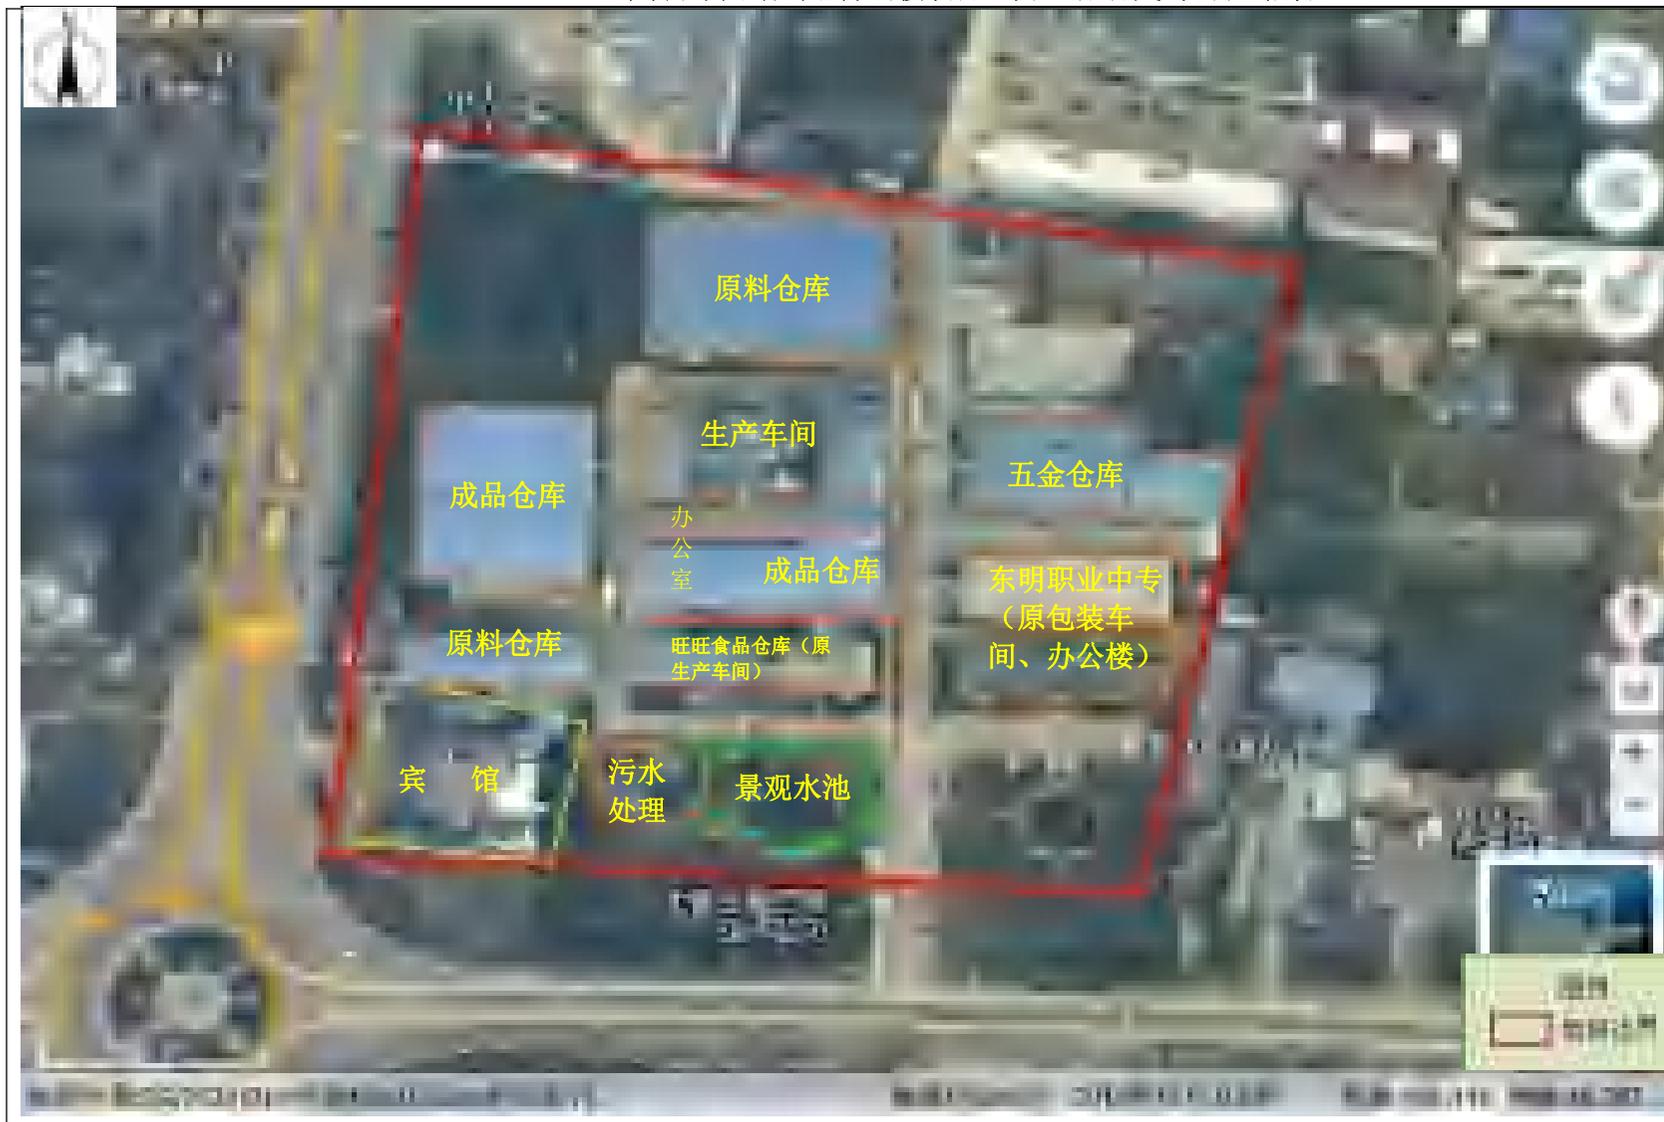
2013年12月历史影像图，相比2012年，成品仓库南侧生产车间一层东侧区域租赁给旺旺食品作为仓库使用，原包装车间、办公楼租赁于东明职业中专，其余无明显变化。

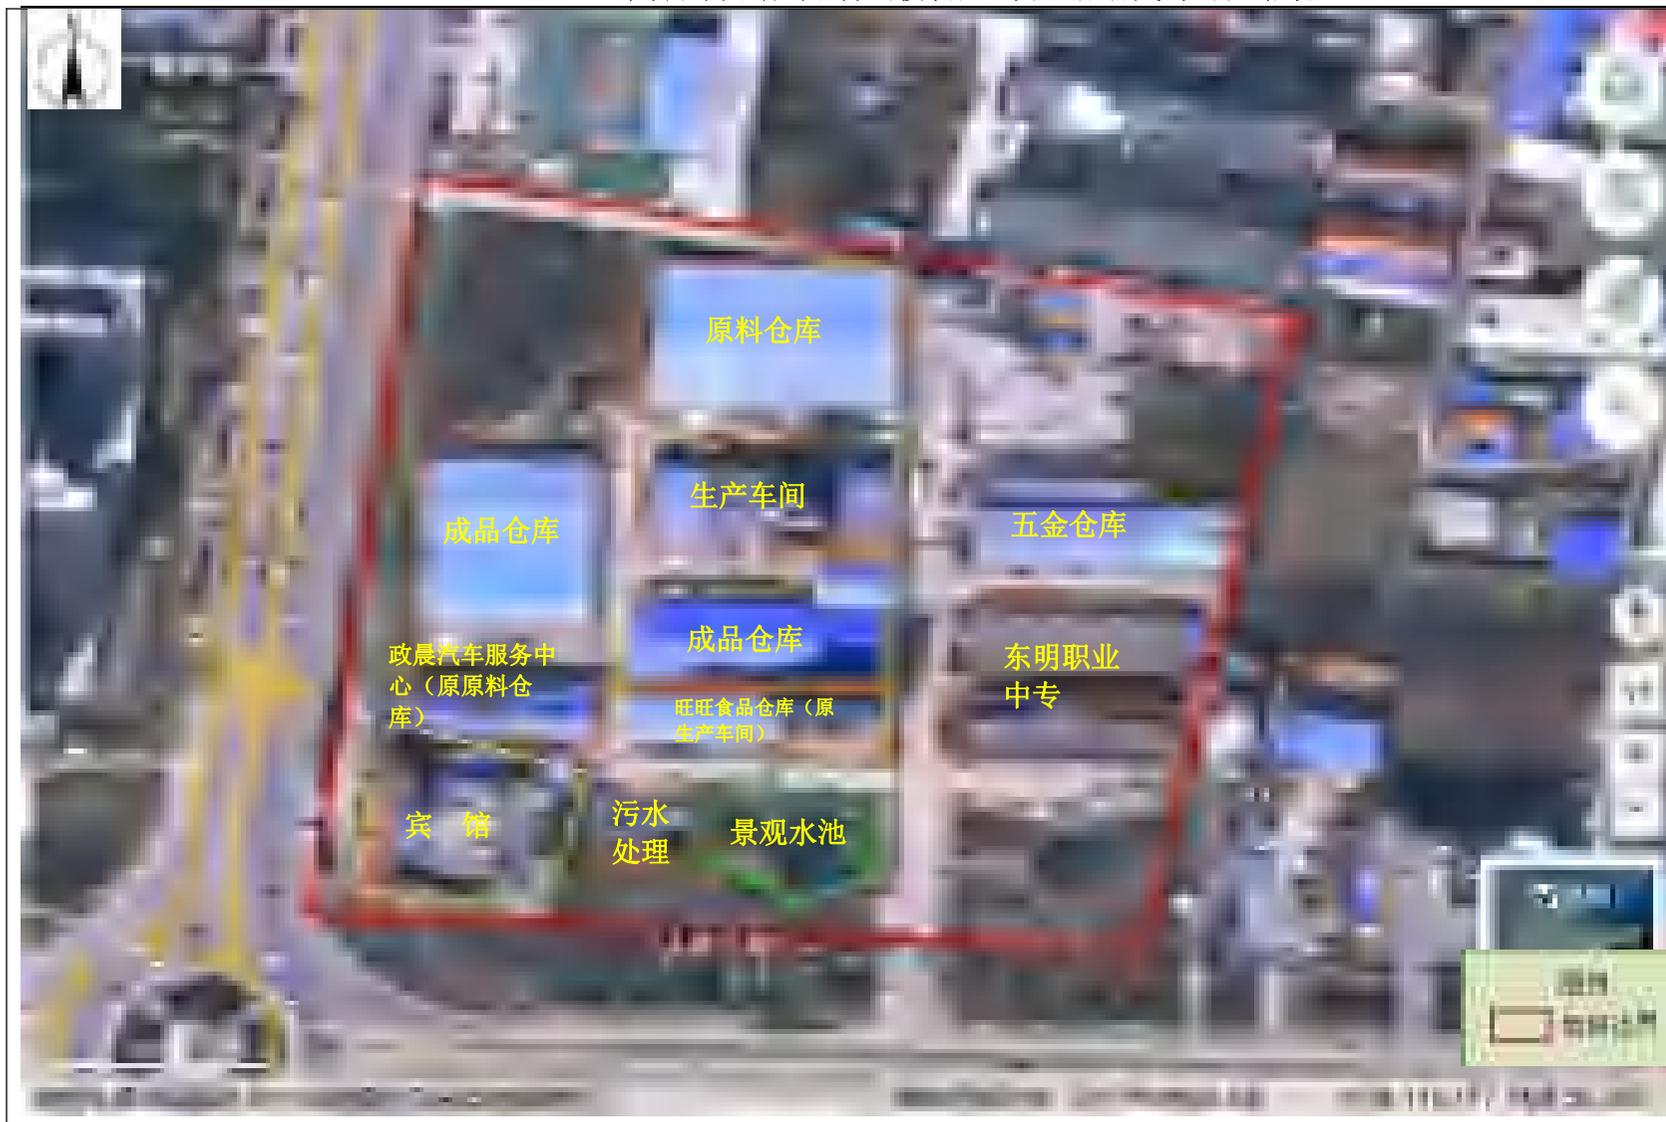
2017年2月历史影像图，相比2016年，原宾馆北侧原料仓库租赁于政晨汽车服务中心使用，其余无明显变化。

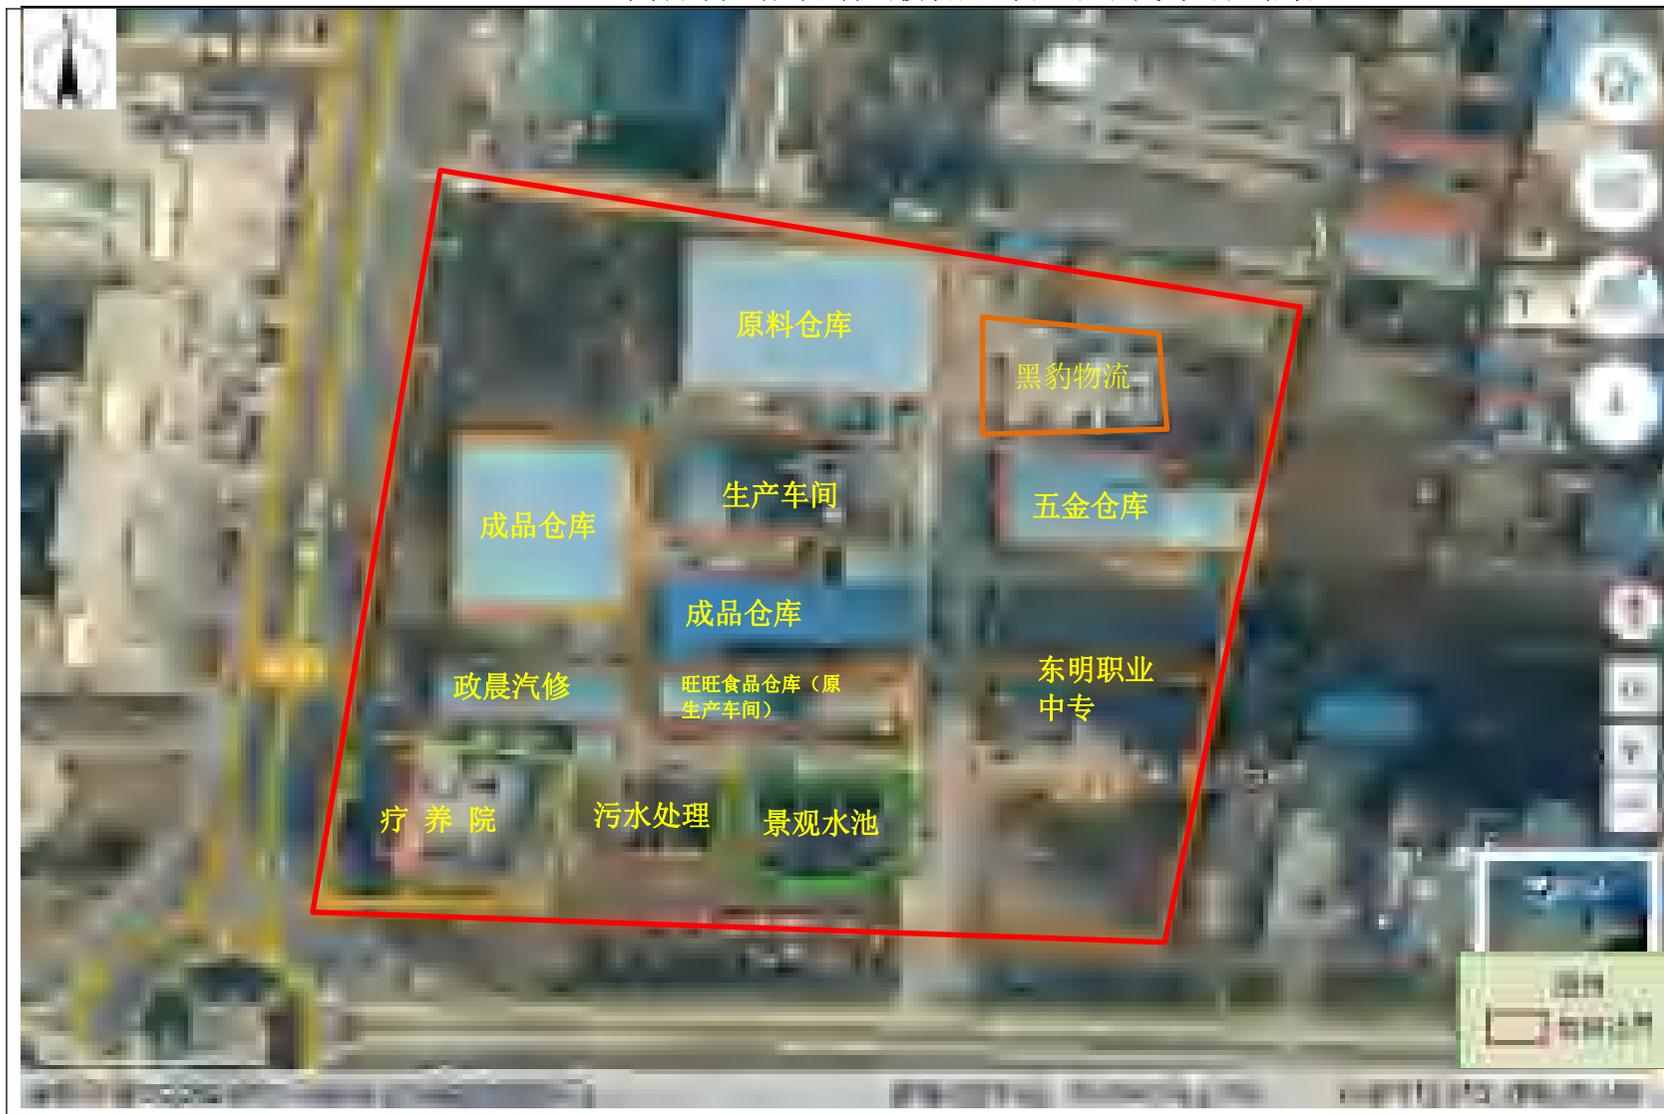
2018年3月历史影像图，相比2017年，地块西南角宾馆改为康宁疗养院，五金仓库北侧区域租赁给黑豹物流使用，东明职业中专关停，其余无明显变化。

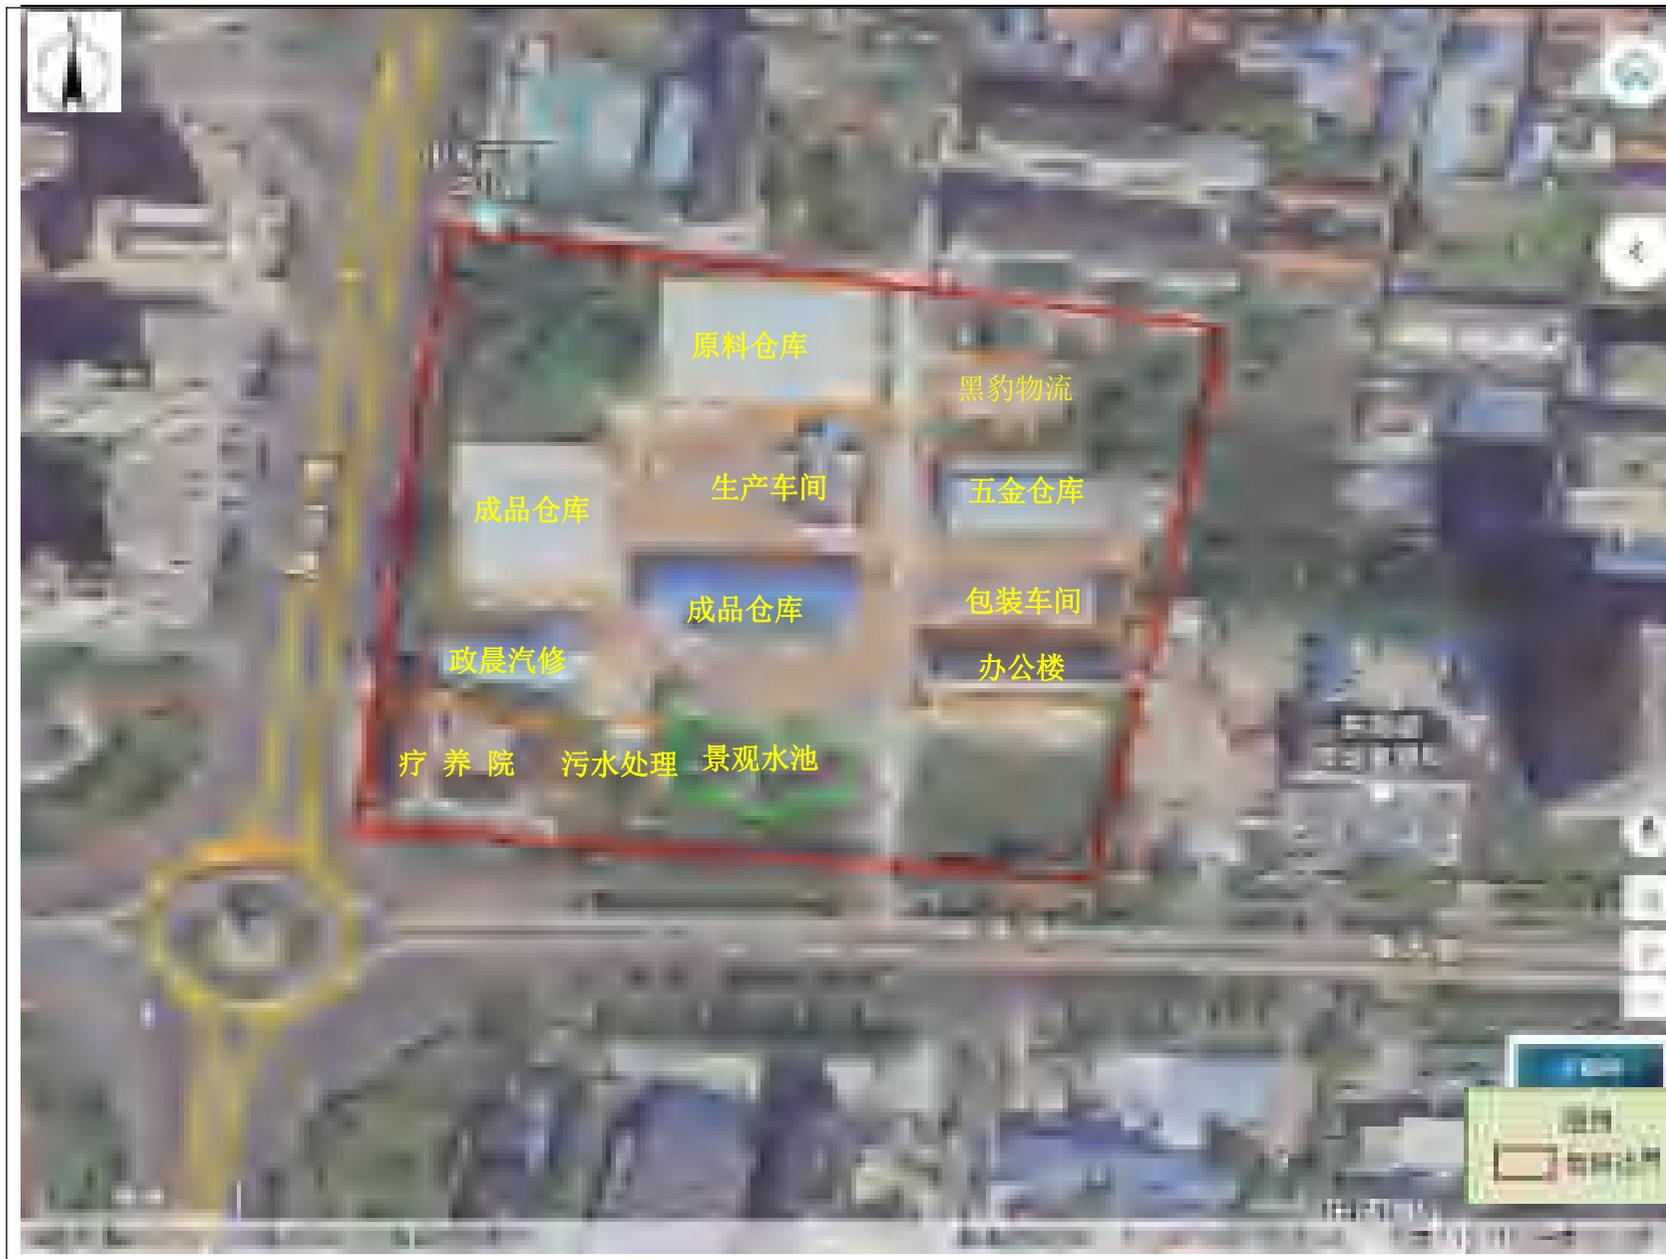
2022年10月历史影像图，相比2021年，主要生产车间、部分成品仓库、包装车间、污水处理已拆除，其余无明显变化。

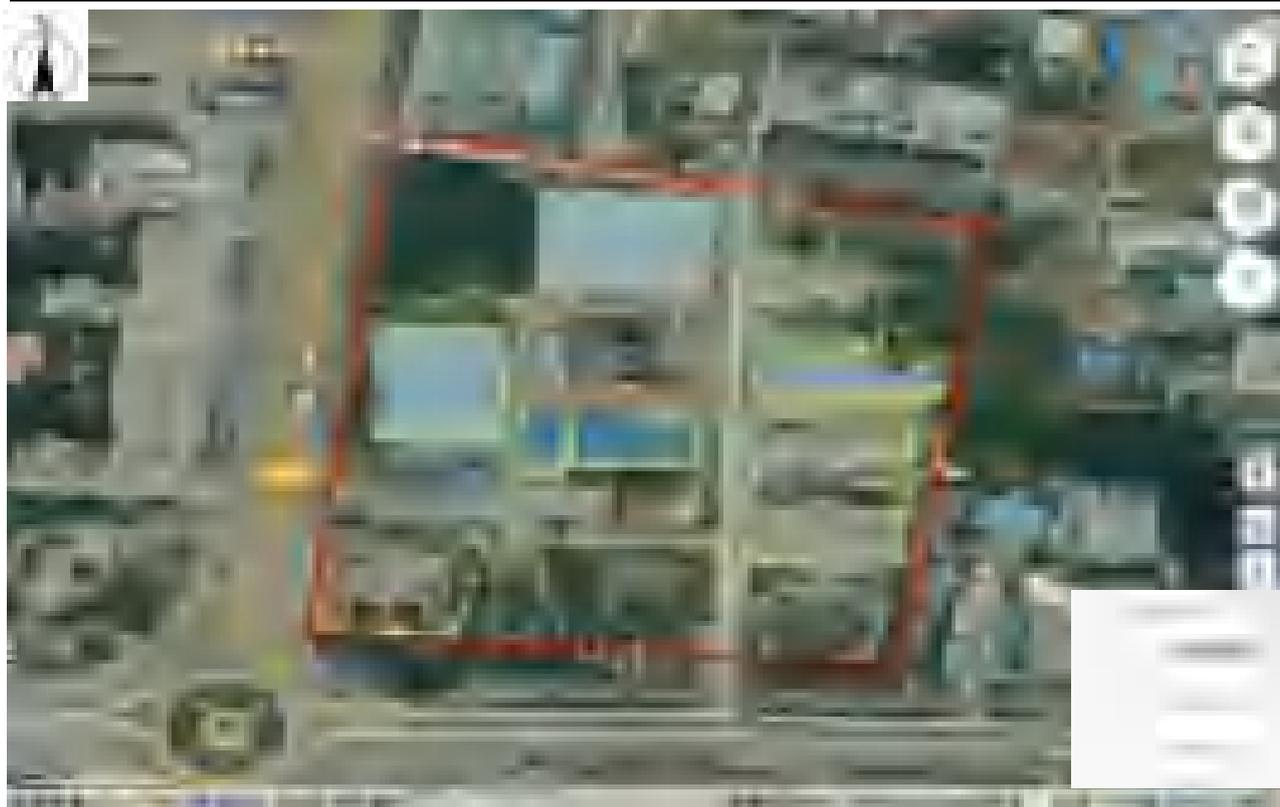
图4.3-1 地块内重点布点区域和非重点布点区域分布图

序号	位置	是否为重点区域	识别原因	关注污染物
1	污水处理站	是	污水处理区域	PH、氨氮
2	生产车间	是	所有生产活动进行场所	氨氮、石油烃、pH
3	原料仓库	是	原辅料贮存场所	无
4	政晨汽车服务中心 (原原料仓库)	是	原辅料贮存场所、现在为汽修车间，有喷漆工艺	苯系物、石油烃
5	五金车间	否	仅存放五金工具	石油烃
6	包装车间	否	仅有包装生产工艺	/
7	办公楼	否	办公生活区域	/
8	疗养院(原宾馆)	否	非工业生产区	/
9	地块西北侧	否	对照点	/
10	地块东南侧	否	对照点	/
11	地块北侧	否	对照点	/
12	地块南侧	否	对照点	/

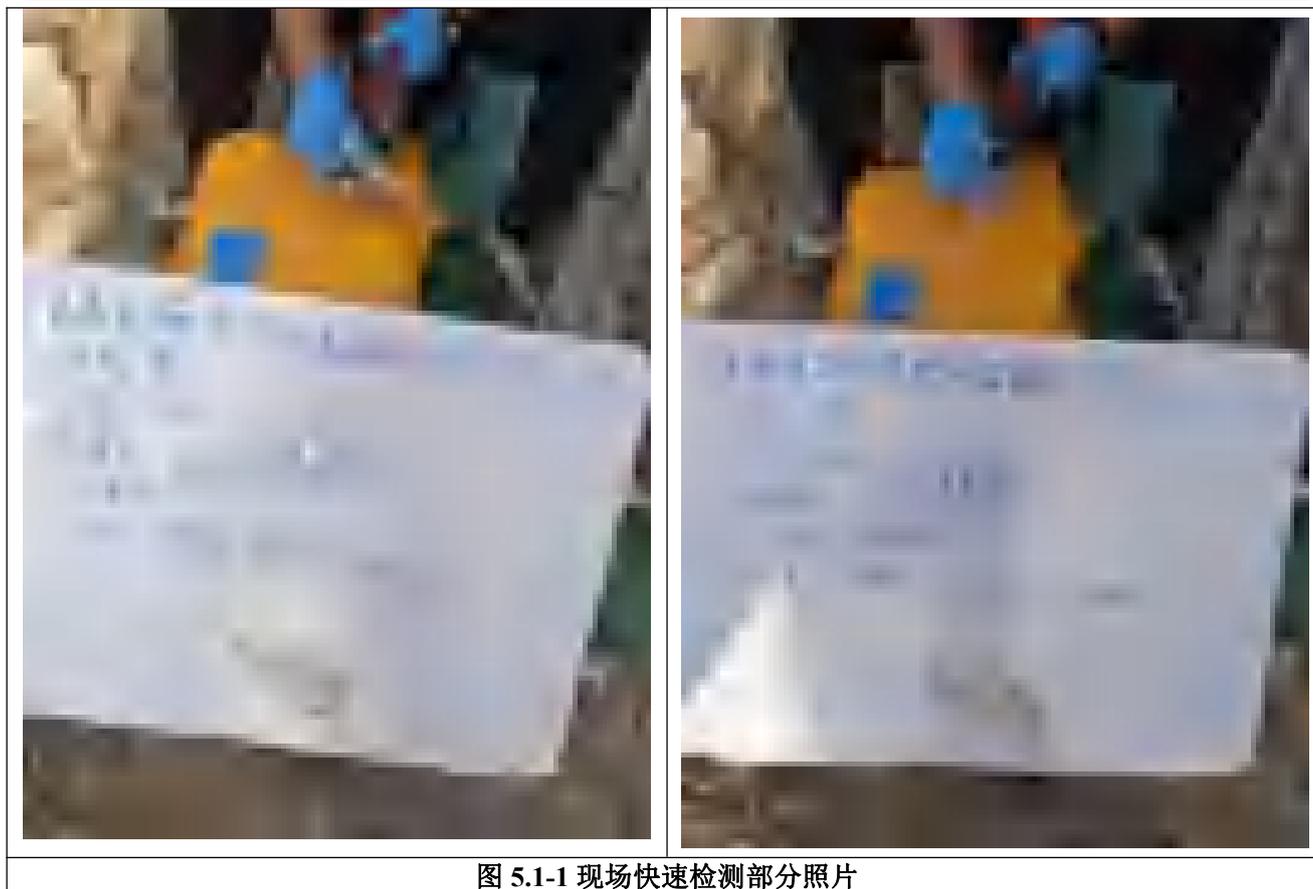
图 5.1-1 现场快速检测部分照片

重金属样品快检操作要求：土壤重金属快速检测方法分析前将 XRF 开机预热 15-30min，清理土壤表面石块、杂物；土壤表面保持平坦，保证检测端与土壤表面充分接触，压实土壤增加土壤的紧密度。土壤样品厚度至少达到 1cm，检测时间为 90 秒。
